LE STRUTTURE

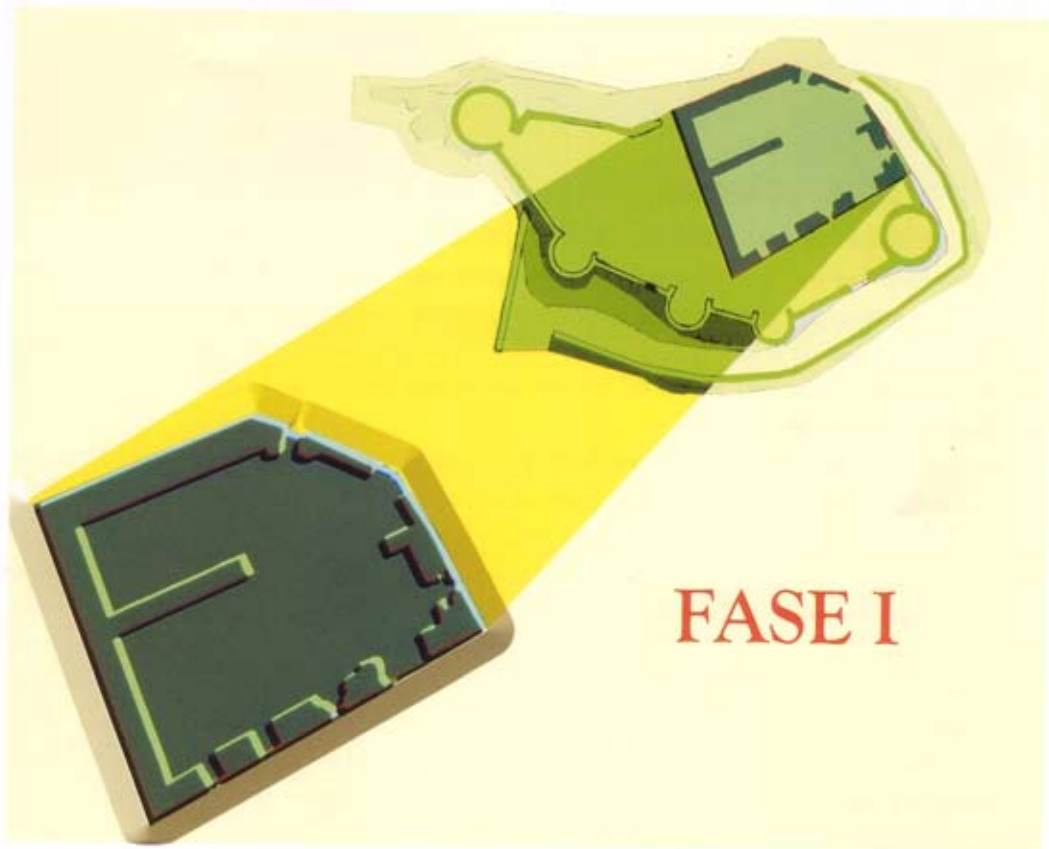
Fig. 9 - La prima fase del castello di Roccamandolfi rispetto alla pianta attuale.

La prima è relativa ad un ampio torrione quadrangolare posto nell'angolo nord del castello distinguibile per la massiccia struttura muraria e per la presenza di due ampie feritoie molto simili a quelle rinvenute nella torre normanna di Oratino¹⁵; all'interno, ancora coperto da un ampio ammasso di pietrame grosso, è riconoscibile un muro divisorio.

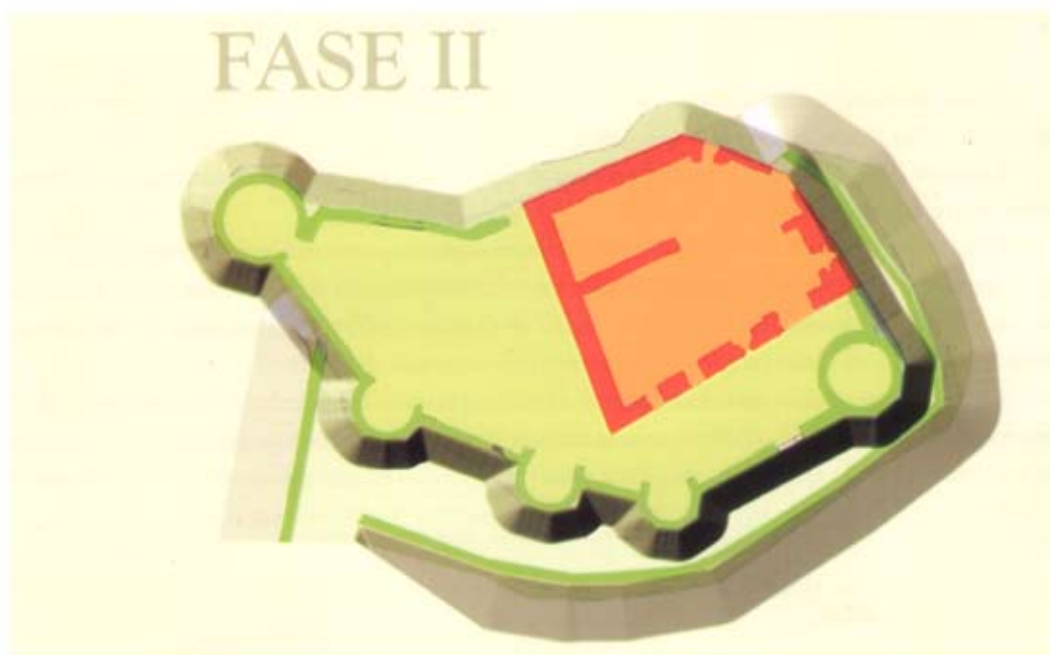
Fig. 10 - Ricostruzione grafica della seconda fase del castello di Roccamandolfi.

La seconda è relativa ad un ampliamento delle strutture; esso vede la costruzione di due torri circolari tra le quali si dispone una cortina muraria caratterizzata da strutture semicircolari verticali unite tra di loro da pareti a scarpa; questo criterio di sistemazione delle mura

di difesa compare in altri due castelli del Molise: quello di Tufara e quello di Termoli; la costruzione di quest'ultimo, secondo i dati d'archivio, risale al 1247. Le strutture murarie di questa seconda fase presentano una successione quasi regolare di fori, presumibilmente pontai, di forma circolare. Le strutture a scarpa si appoggiano ad una muratura interna verticale. È stata riconosciuta anche una stretta feritoia che si apre sull'esterno da una delle strutture semicircolari. In questa fase è da inserire anche una stretta rampa d'accesso delimitata da un'alta parete a scarpa.
